**S-WUE/200440**

## **Versuchsbericht zur Ermittlung der Auszugstragfähigkeit unter zentrischem Zug von Bohrschrauben in Alu-Verbundrahmen und in Kunststoffrahmen mit Stahleinschieblingen**

**Auftraggeber:** OnLevel GmbH  
Budberger Str. 5  
46446 Emmerich am Rhein

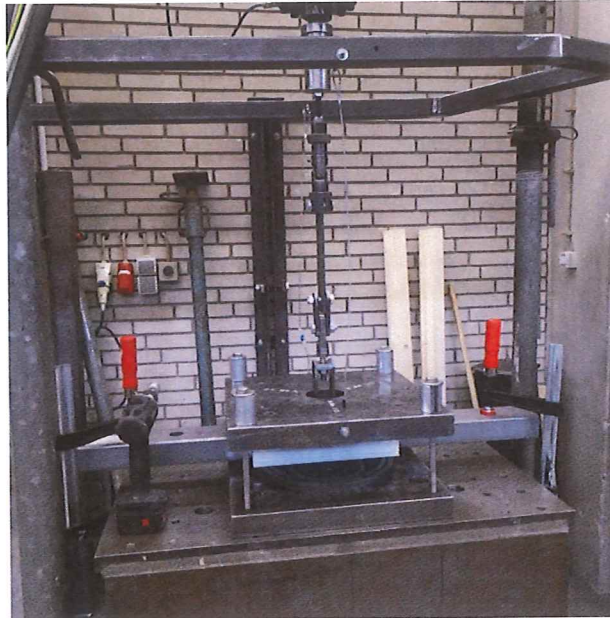
Bild 1.1.: Versuchsanordnung zentrischer Zug / Ansicht

Vorstehendes Bild zeigt die Versuchsanordnung für die Versuche an den Kunststoffrahmenprofilen mit Stahleinschiebling mit  $l = 300 \text{ mm}$  und Bohrschrauben Hilti S-MD 03 PS 5.5 x 50 mm / A2 mm unter zentrischem Zug. Für die Versuche mit den Alu-Verbundrahmen und Bohrschrauben Hilti S-MD 05 PS 5.5 x 52 mm / A2 wurde die gleiche Versuchsanordnung verwendet.

Die Probekörper waren wie in Abbildung 1 bis Abbildung 7 dargestellt, von der Fa. OnLevel GmbH angeliefert worden, die Bohrschrauben wurden von einem Mitarbeiter der LGA angeordnet. Die 300 mm langen Rahmenstücke wurden auf zwei konzentrischen Stahlringen, die an Stahlplatten angebracht sind, gelagert. Die Stahlplatten werden mit handfest angezogenen Schrauben M12 gegeneinander verspannt. Durch die konzentrischen Stahlringe an der Ober- und Unterseite und die gegenseitige Verspannung der Stahlplatten entsteht eine Einspannung für das Rahmenprofil.

Die Schrauben Hilti S-MD 03/05 PS 5.5 x 50/52 waren mittig im Probekörper angebracht und wurden in die Auszugsvorrichtung „eingehängt“ (vgl. Fotodokumentation). Durch diese Vorgehensweise wird eine zentrische Lasteinleitung in den Probekörper gewährleistet.

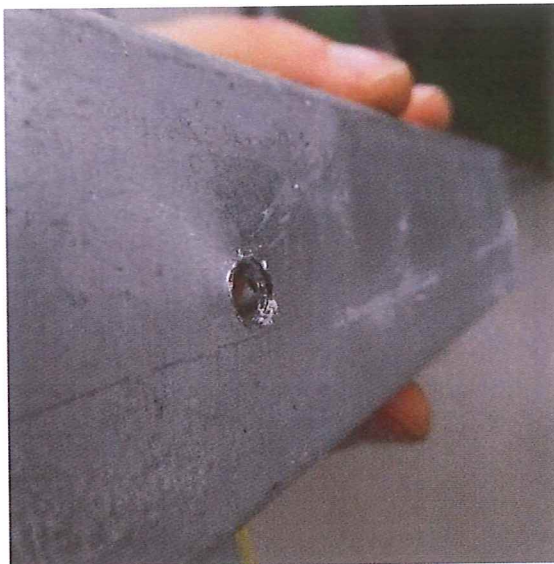
Wie bei den Aluminiumprofilen, zeigten auch die Kunststoffrahmen mit Stahleinschieblingen einheitliches Versagen. Nach Beulen und Plastizieren des Obergutes des Einschieblings knöpfte die Bohrschraube aus. Hierbei wurden sowohl das Muttergewinde als auch das Schraubengewinde beschädigt. Exemplarisch zeigen dies die folgenden Fotografien.
