**CLOS ET COUVERT**

Constructions Légères et Couvertures

## **RAPPORT D'ESSAIS N° CLC 14-26051186**

Essais sur garde-corps en produits verriers encastrés en pied.

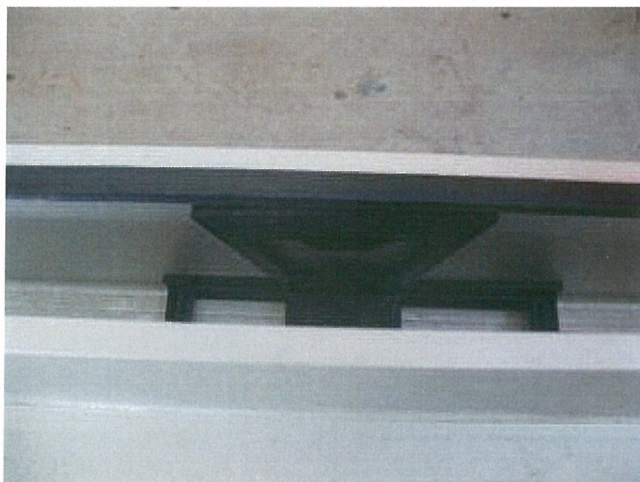
### **Model TL-3030**

Mise en place de la cale à vitrage dans le profil et essai vers l'intérieur avec 20 daN pendant 3 mn.

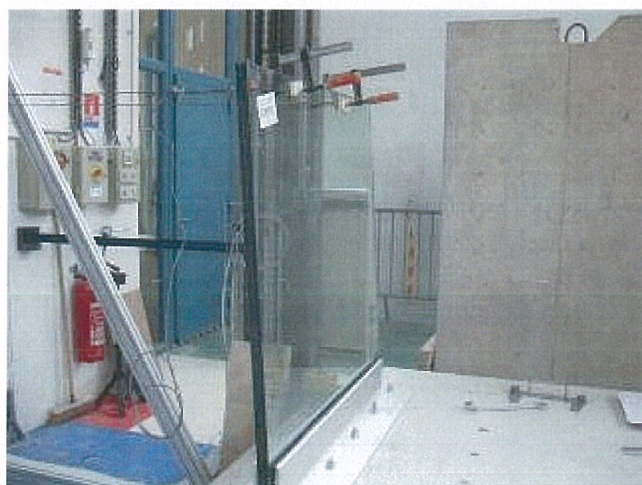
Essai de sécurité avec 3 fois la charge d'exploitation pendant 15 mn. Choc mou au sac M50/900J

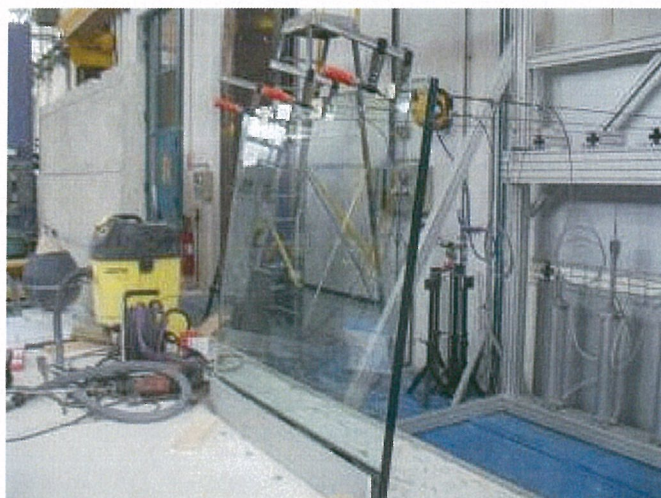
15 minutes d'essai avec 3 fois la charge d'utilisation et choc dur avec bille acier 1 kg - D1/10J

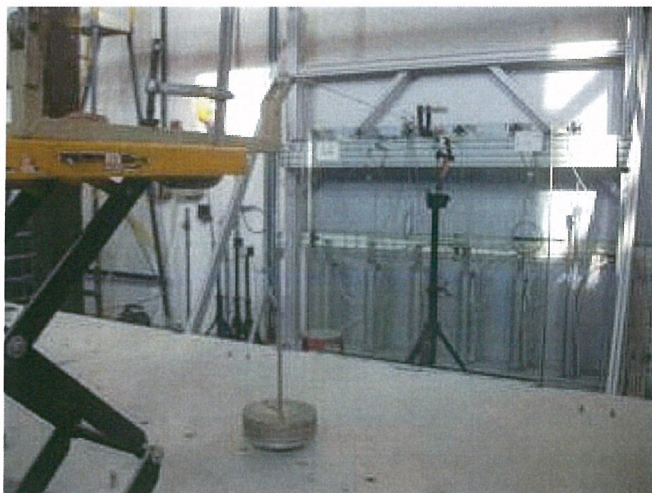
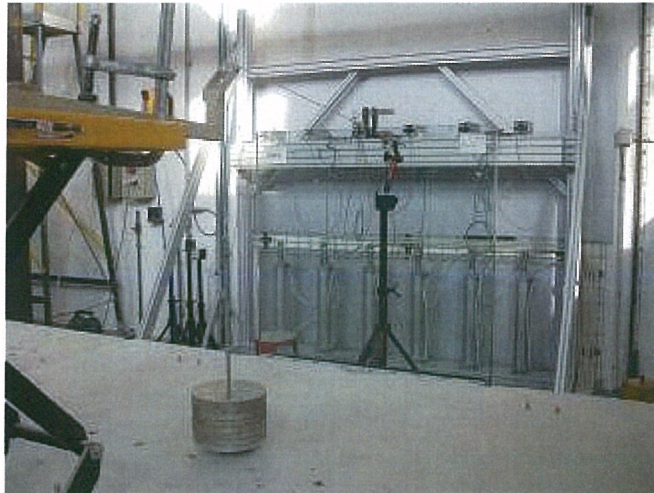
**Model TL-3031**

Charge statique vers l'intérieur avec 20 daN pendant 3 mn et 40 daN pendant 1 mn.

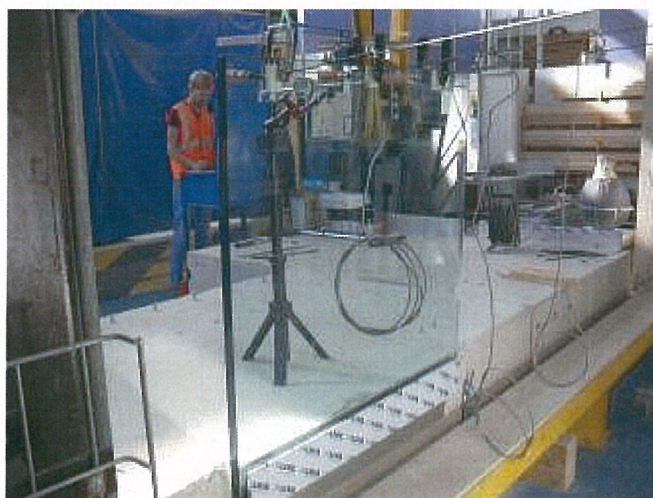
Deux fois la charge statique d'exploitation pour la tribune de stade

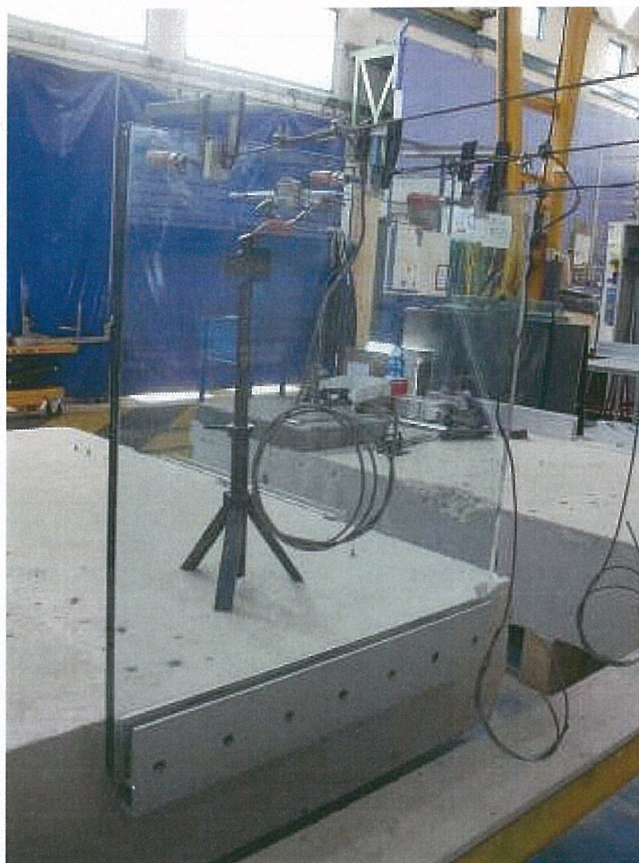
**Model TL-6031**

Charge d'exploitation 2 fois pendant 15 minutes

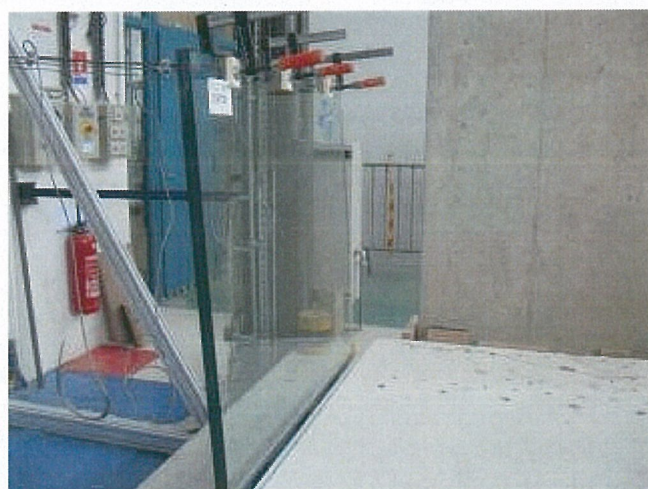
15 mn avec 3 fois la charge d'exploitation et choc mou au sac de 50 kg M50/700J
